REGULATION OF WATER RELATIONS WHEN CARRYING OUT WORK ON CLEANING RUSSEL RIVERS

РЕГУЛЮВАННЯ ВОДНИХ ВІДНОСИН ПРИ ПРОВЕДЕННІ РОБІТ
З РОЗЧИСТКИ РУСЕЛ РІЧОК

DOI [https://doi.org/10.15589/smi2022.1\(16\).08](https://doi.org/10.15589/smi2022.1(16).08)

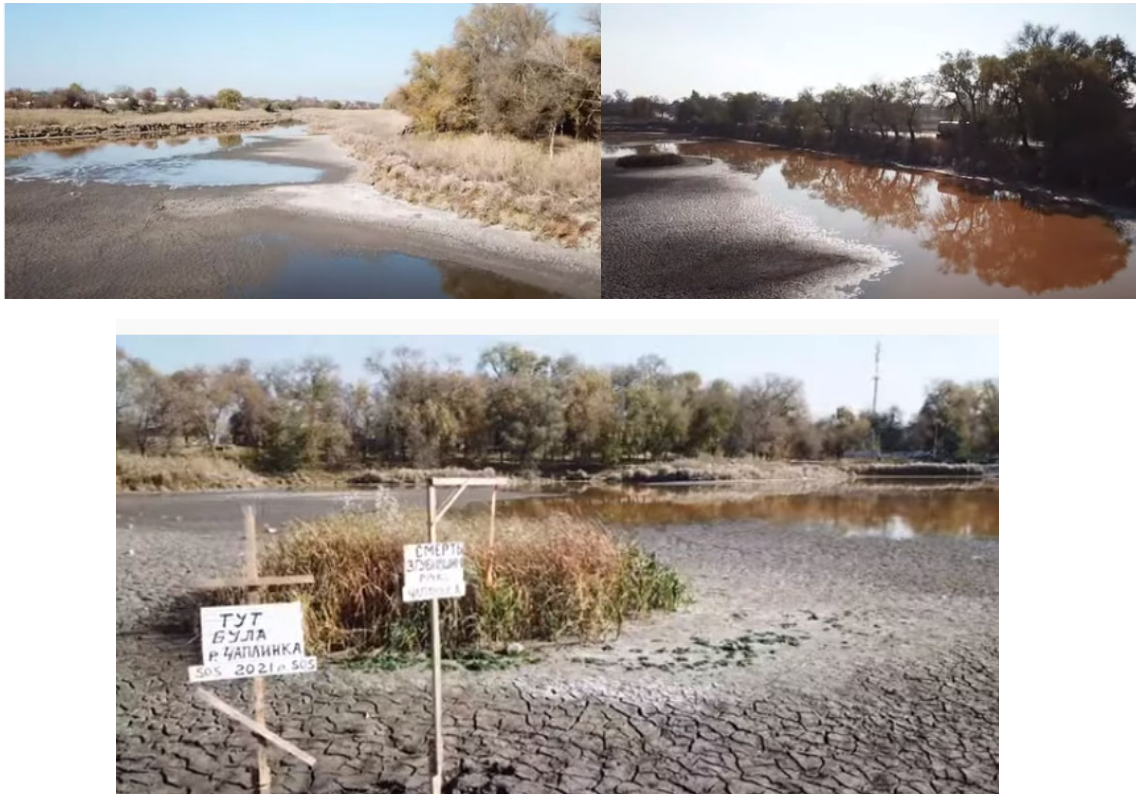
пропускної споруди, істотного результату від розчищення русла річки не відбулось. В багатьох місцях русло пересохле (рис. 3), зокрема поблизу глухої дамби в с. Петриківка. Внизу по течії після глухої дамби проходить процес обміління та заростання вищою повітряно-водною рослинністю (рис. 4–5) [12]. Це є недоліком земляних робіт, виконаних у 2017–2020 роках, також виявлені недоліки не відповідають рекомендаціям ДБН В.2.4-3:2010 щодо забезпечення водопрпускної

Рис. 3. Стан р. Чаплинка після розчищення її русла за даними на 26.10.2021р., с. Петриківка Петриківського району [13]

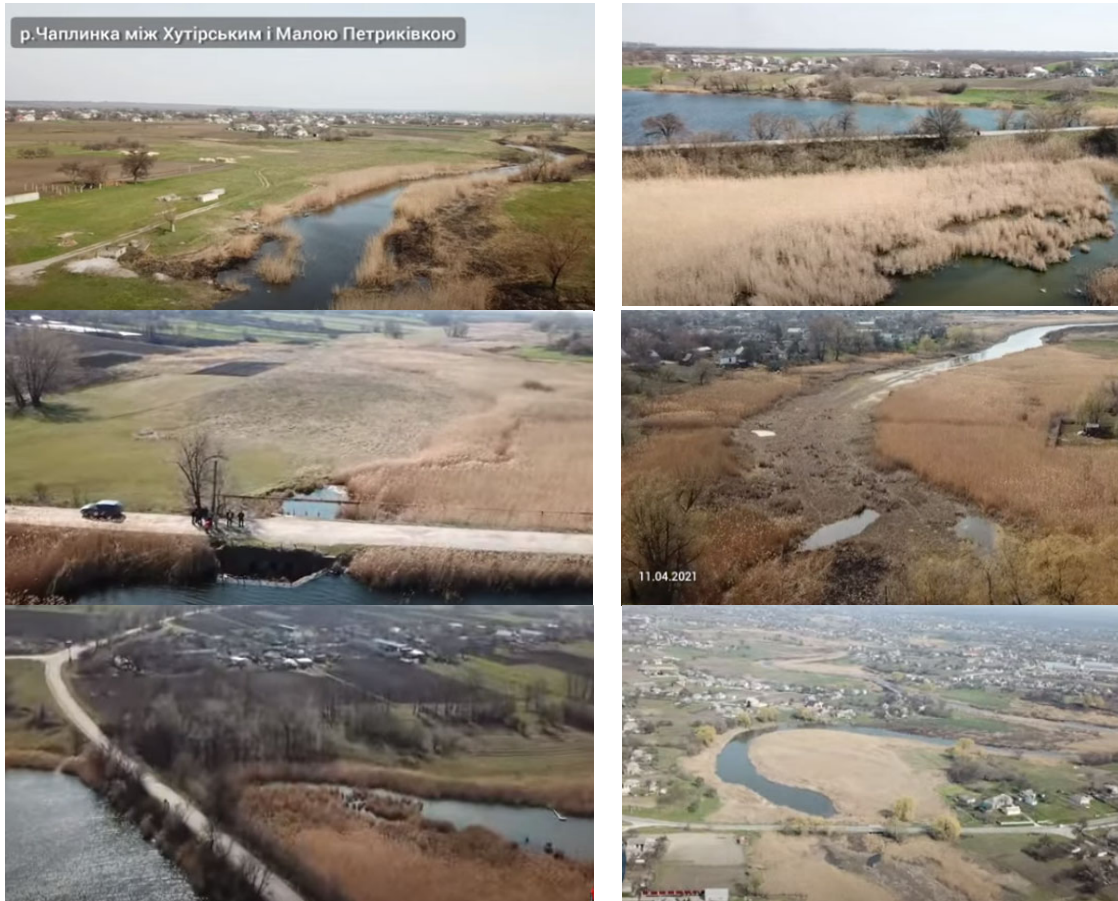
Рис. 5. Стан р. Чаплинка після розчищення русла на ділянці від с. Хуторське, с. Мала Петриківка, за даними на 11.04. 2021 р. [12]
