Даниленко Г.І. студентка групи ЕМ-1-14**Науковий керівник:** ¹Максимова Н.М., к.т.н., доцент кафедри екології та охорони навколишнього середовища²Пікареня Д.С., д.г.н., професор кафедри екології та охорони навколишнього середовища¹Дніпропетровський державний аграрно-економічний університет, м. Дніпро, Україна²Дніпровський державний технічний університет, м. Кам'янське, Україна

ОЦІНКА ЕКОЛОГІЧНОЇ НЕБЕЗПЕКИ ЗСУВУ НА СХИЛІ БАЛКИ ШАМИШИНА МІСТА КАМ'ЯНСЬКЕ ДНІПРОПЕТРОВСЬКОЇ ОБЛАСТІ

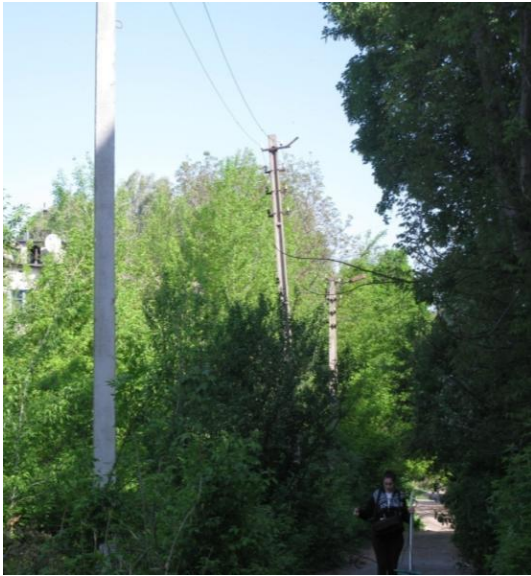
На третьому профілі розвиток зсувних процесів відбувається по всій його довжині. Результати інтерпретації геофізичної зйомки підтверджуються виявленням на місцевості прояву суфозії, за рахунок якої сформована тріщина відриву, яка в подальшому призведе до

утворення нової зсувної тераси. Це припущення підтверджується наявністю нахиленого стовпа, як прикладу п'яного лісу (рис. 2).

Рисунок 2 – Нахилений стовп, як приклад п'яного лісу

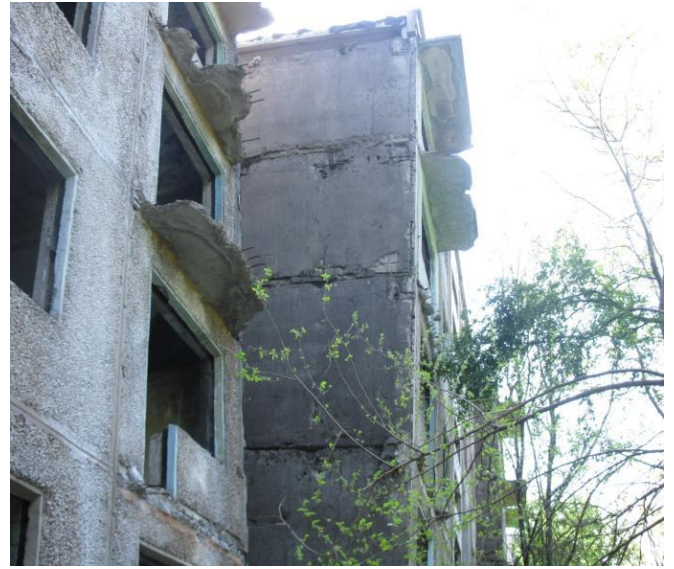
Рисунок 3 – Деформація п'ятиповерхових будинків

По всій довжині четвертого профілю спостерігаються розривні порушення, які фіксуються як візуально, так і за допомогою геофізичної зйомки. На місцевості в цій зоні виявлені деформації забудови, що свідчить про суттєве обводнення лесових порід: провалена підвалина п'ятиповерхового будинку; похилена підвалина гаражу, що знаходиться у підніжжя тераси тощо.

Таким чином, за результатами польової зйомки виявлено, що житлові будинки під умовними номерами №1, 2 та 4 (див. рис. 1) розташовано на зсувній терасі, тобто ці споруди знаходяться у аварійному стані і потрібне відселення їх мешканців.
